BOUWKUNDIG RAPPORT AANKOOPKEURING

## Tussenwoning Den Haag, bouwjaar 1934

Voorbeeldlaan 1, 2500 AA Den Haag (fictief)

Datum inspectie  
**15 juni 2026**

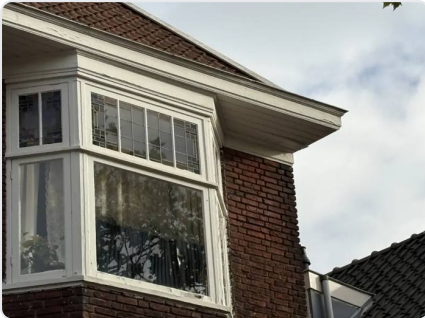
Erkerkozijn voorgevel, verdieping 1

| Code | Element, locatie en omschrijving gebrek | Actie | k.v. | Direct noodz. | Op termijn |
|---|---|---|---|---|---|
| B.2.1 | <b>Erkerkozijn voorgevel</b><br>Voorgevel · Hout<br>Goed onderhouden erkerkozijn met isolatieglas. Schilderwerk in goede staat. | - | 100% | - | - |

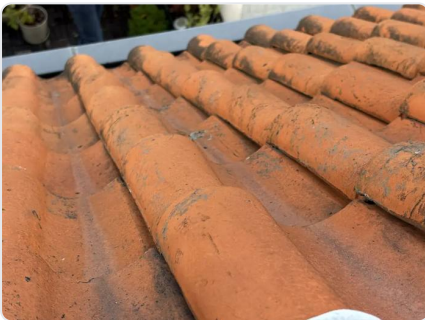
Hoofddak, keramische pannen

| Code | Element, locatie en omschrijving gebrek | Actie | k.v. | Direct noodz. | Op termijn |
|---|---|---|---|---|---|
| A.3.1 | <b>Dakbedekking hoofddak</b><br>Hellend dak · Keramische pannen<br>Pannen en vorsten liggen goed. Geen kapotte of verschoven pannen waargenomen. Zinken goot voorzijde zonder bijzonderheden. | - | 100% | - | - |
