NEN 2767 · MJOP  
MEERJARENONDERHOUDSPAN

## MJOP VvE Voorbeeldstraat 12-14

Vereniging van Eigenaars Voorbeeldstraat 12 en 14 te Voorbeeldstad

Datum inspectie  
**21 augustus 2026**

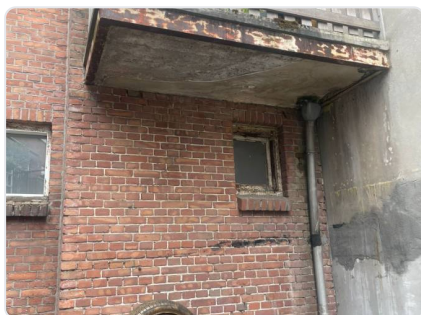
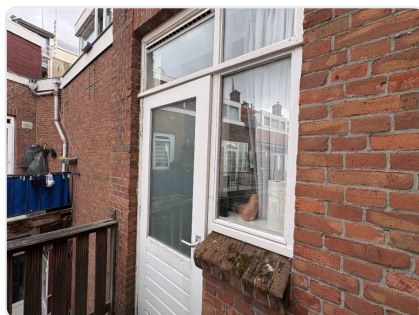
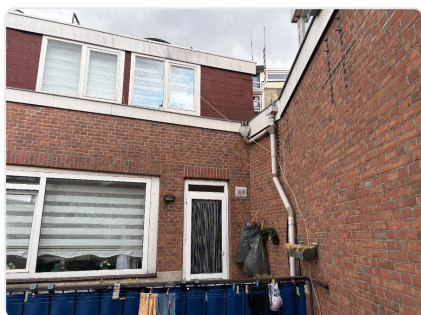
### Achtergevel

- Achtergevel: het bestuur meldt dat de achtergevel in slechte staat verkeert en dat herstel voor 2026 is gepland. Dat sluit aan op de bevindingen van deze inspectie.
- Hemelwaterafvoeren en goten: werkzaamheden gepland in het derde of vierde kwartaal van 2026.
- Optrekkend vocht ter plaatse van 14B, met scheurvorming in dezelfde wand: werkzaamheden gepland in 2026.
