## Rapport vochtonderzoek

Voorbeeldstraat 12, 2500 AA Den Haag. Rapport vochtonderzoek, projectnummer VO-2026-047.

# RAPPORTAGE VOCHTONDERZOEK EN LEKDETECTIE

| Projectnummer: | VO-2026-047 |

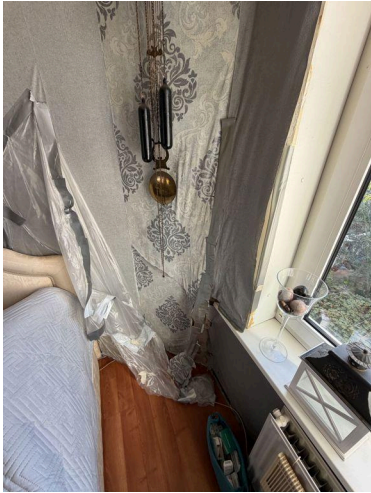
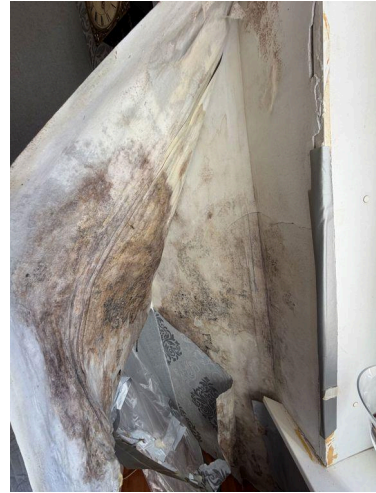
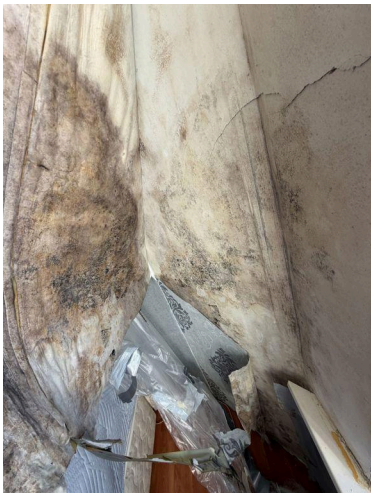
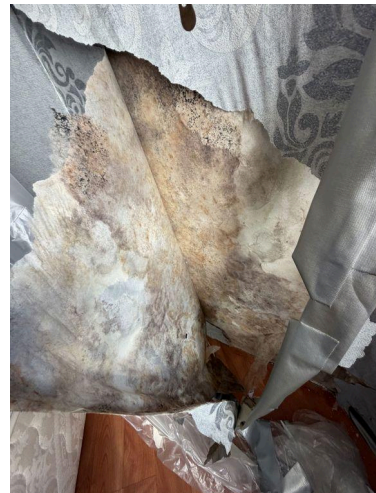
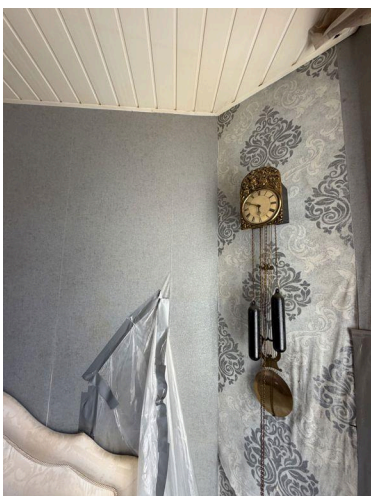
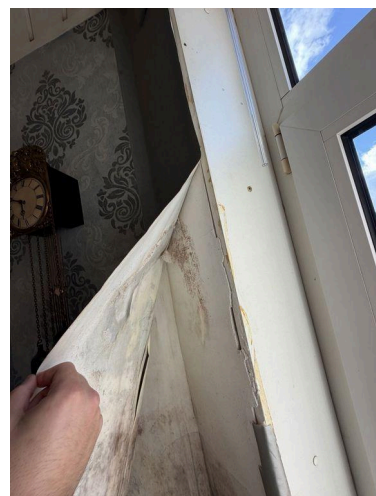
Doorslaand vocht vanuit de buitengevel, met vochtophoping in de binnenmuur en als gevolg daarvan schimmelvorming en aantasting van de wandafwerking.

Ruimte met vochtschade.

- Verwijder het aangetaste behang, zodat de vochtige wand vrij komt te liggen.
- Laat de schimmel voorlopig veilig en deskundig behandelen, zodat de bewoner er zo min mogelijk aan wordt blootgesteld.

- Laat een gespecialiseerd herstelbedrijf beoordelen of de aangetaste wandafwerking kan blijven of geheel of gedeeltelijk vervangen moet worden.
- Laat waar nodig een professionele schimmelsanering uitvoeren volgens de geldende richtlijnen.
- Herstel de binnenwand en breng de definitieve wandafwerking pas aan na volledige droging en eventuele schimmelsanering.

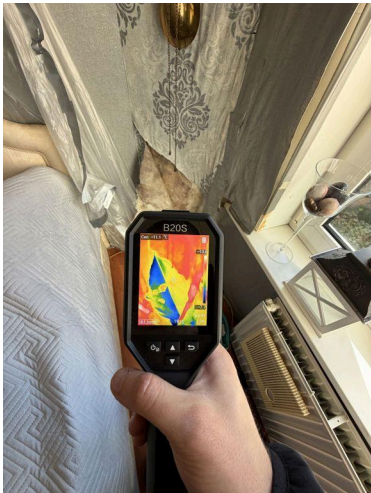
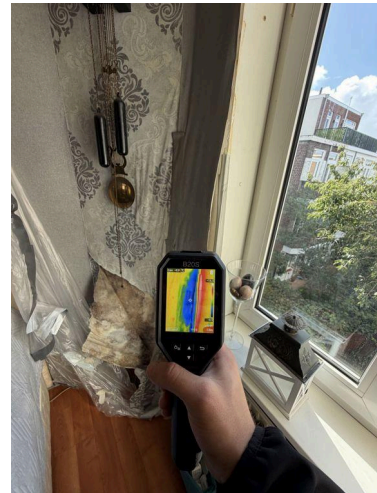
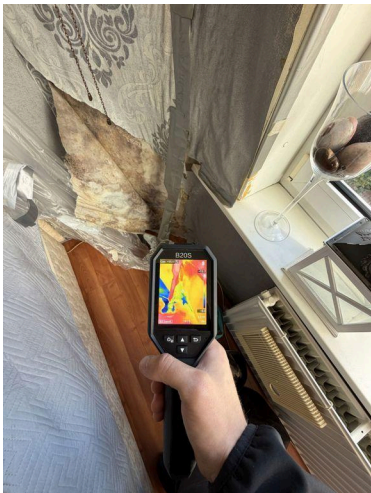
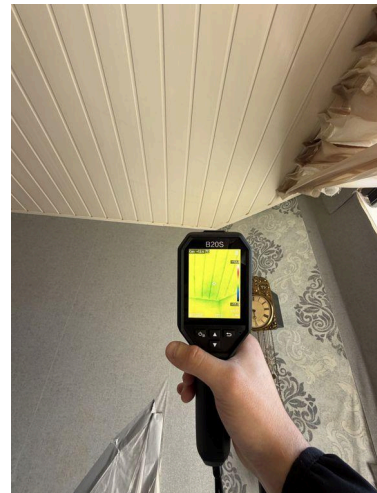
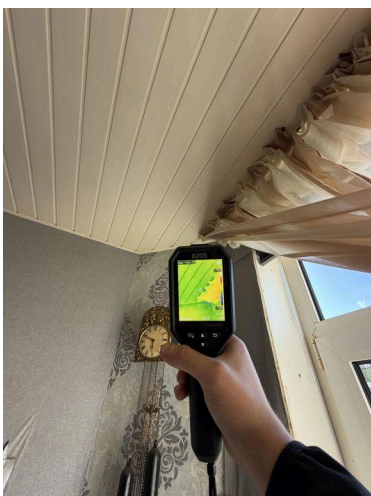
De thermografische opnamen en de vochtmetingen aan de binnenzijde laten zien waar het vocht zich in de wandconstructie bevindt. Het vochtbeeld wijst niet op infiltratie van bovenaf. Op basis van de huidige onderzoeksresultaten wordt een daklekkage daarom niet gezien als oorzaak van de vochtschade.

Thermografische beelden.

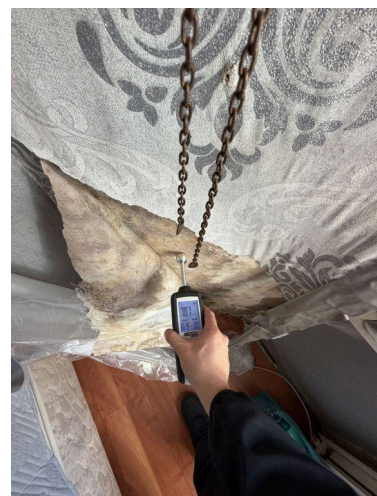
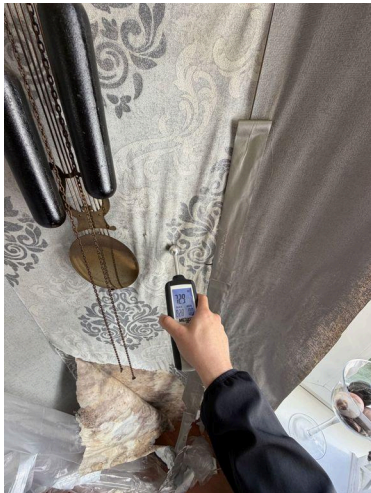
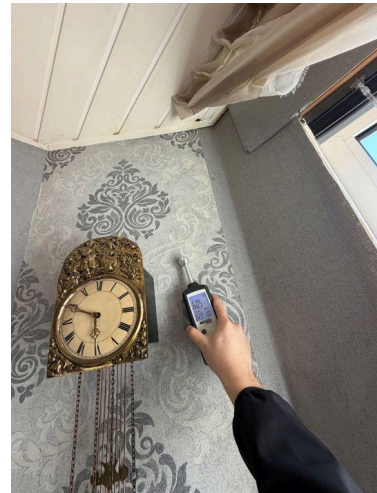
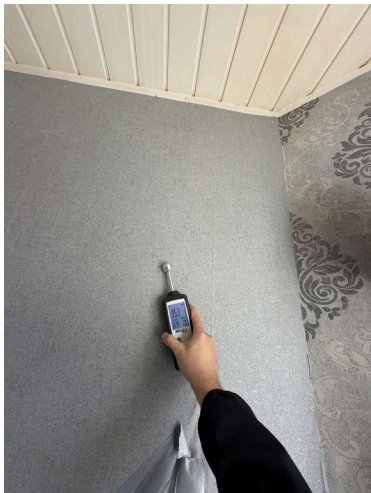
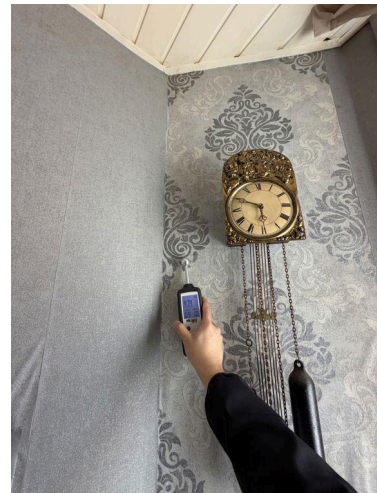
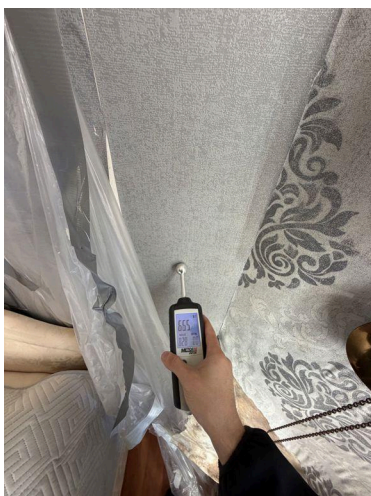
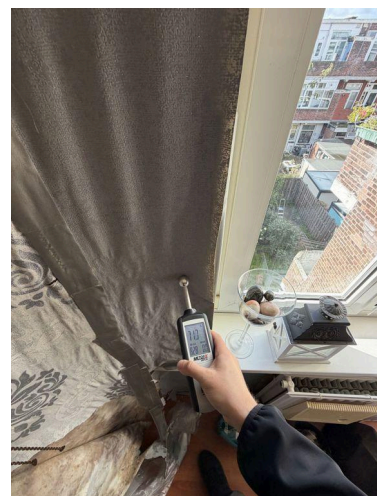
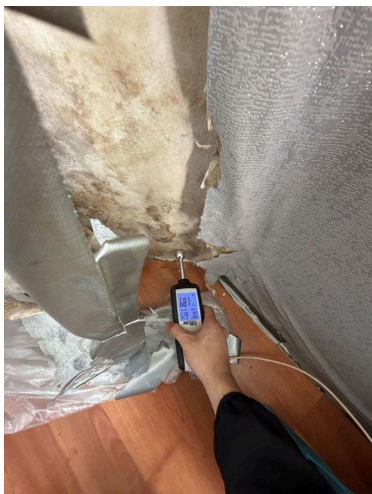
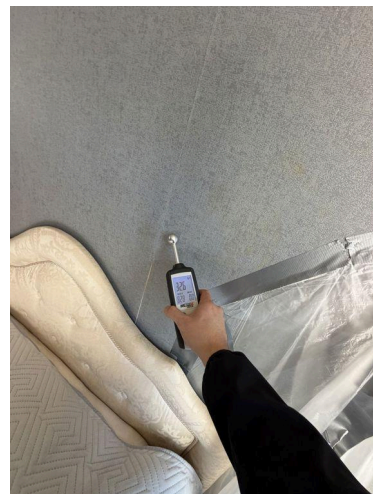
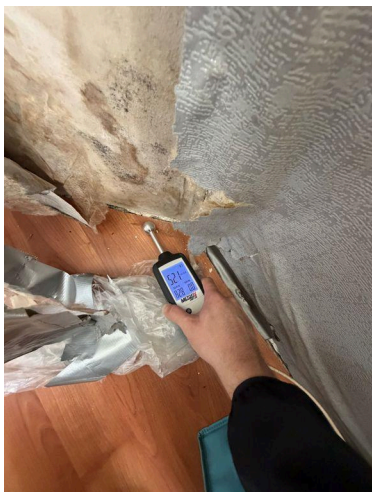
Vochtmetingen.

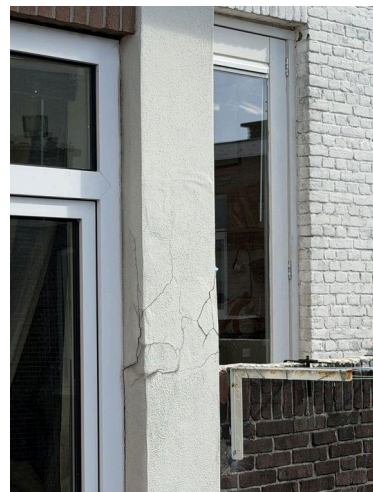
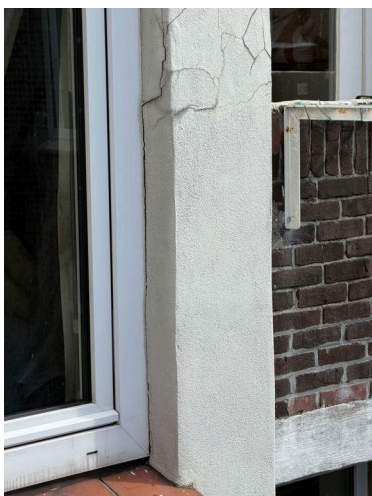
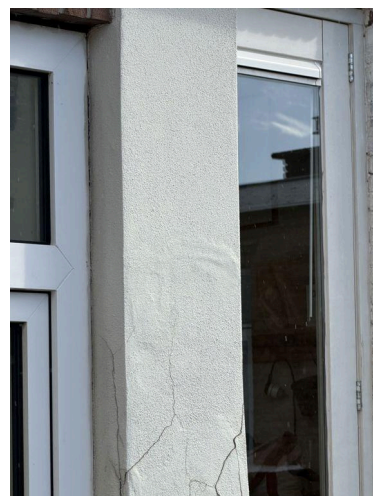
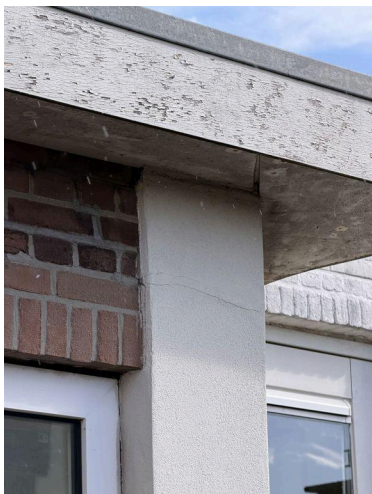
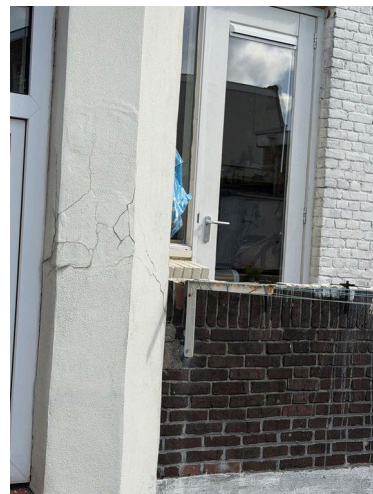
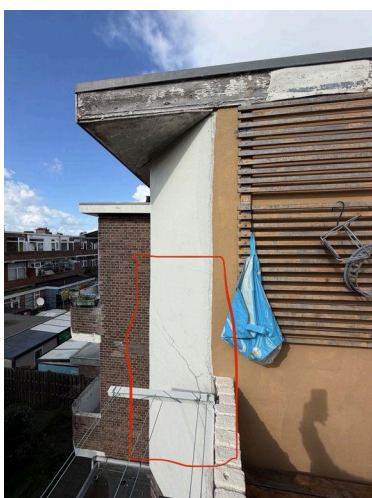
Bij de visuele inspectie van de buitengevel zijn meerdere scheuren in het gevelstucwerk geconstateerd. Deze scheuren zijn eerder hersteld, maar inmiddels opnieuw ontstaan. Hierdoor kan hemelwater door capillaire werking achter de stuc laag en via openingen in de achterliggende gevelconstructie naar binnen dringen. Dat veroorzaakt vochtophoping in de binnenmuur, met schimmelvorming als gevolg. Mogelijk is het eerdere herstel uitgevoerd terwijl de gevelconstructie nog onvoldoende was gedroogd, waardoor de scheuren zijn teruggekomen.

Situatie gevel: diverse infiltratiepunten waardoor capillaire vochtdoorslag mogelijk is.

- Hak de bestaande scheuren en ondeugdelijke reparaties in het gevelstucwerk uit.
- Laat de gevelconstructie voldoende drogen en luchten voordat het herstel begint.
- Herstel de gevelconstructie en werk het stucwerk opnieuw waterdicht af, volgens de geldende verwerkingsvoorschriften.

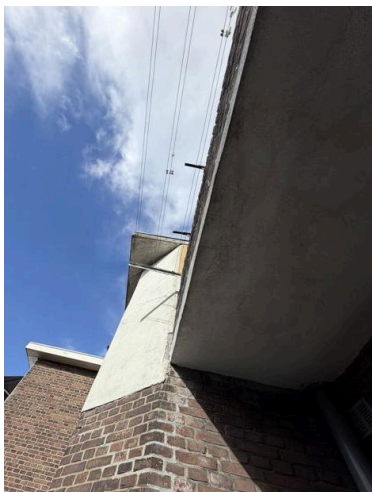
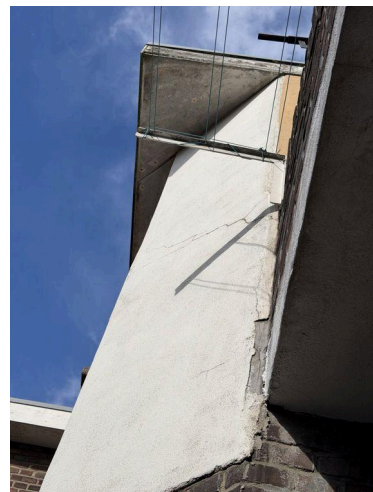
Situatie gevel, gezien vanaf het naastgelegen dak: diverse infiltratiepunten waardoor capillaire vochtdoorslag mogelijk is.

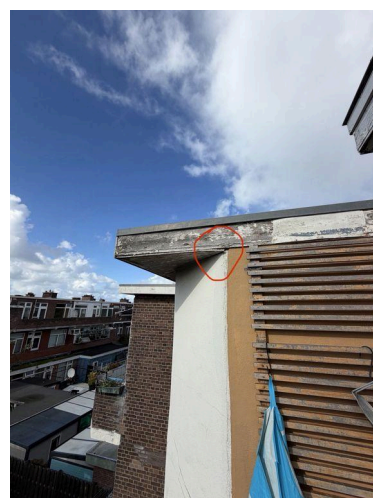
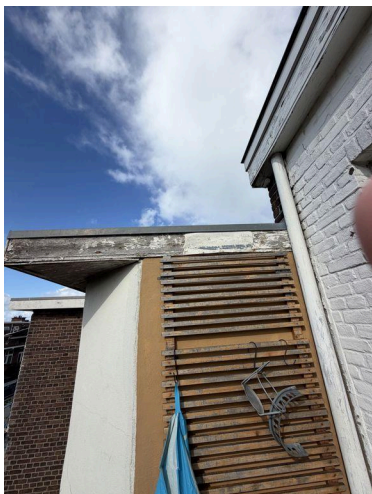
Daarnaast zijn bij de aansluiting van de gevel op het aangrenzende balkon openingen aangetroffen waar het stucwerk onvoldoende aansluit. Ook hier kan hemelwater binnendringen. Bij de boeidelen zijn eveneens open aansluitingen en verouderde afdekkingen geconstateerd, waardoor vocht achter de gevelafwerking kan komen.

Boeidelen zijn slecht onderhouden en kunnen infiltratiepunten bevatten waardoor vocht naar binnen slaat.

- Controleer de aansluiting tussen de gevel en het aangrenzende balkon en dicht deze deugdelijk af.
- Herstel alle aangetroffen infiltratiepunten rond de boeidelen.
- Vervang de sterk verouderde boeidelen aan de bovenzijde door twee nieuwe, goed aansluitende kappen om hemelwaterinfiltratie te voorkomen.

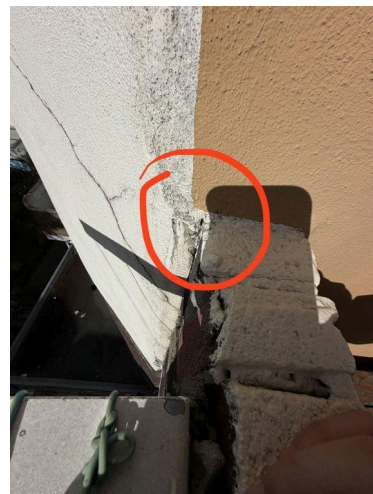
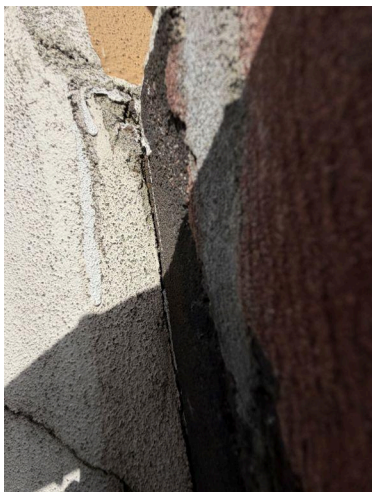
Situatie gevel: aansluiting van het balkon op de gevel, met infiltratiepunten waardoor capillaire vochtdoorslag mogelijk is.

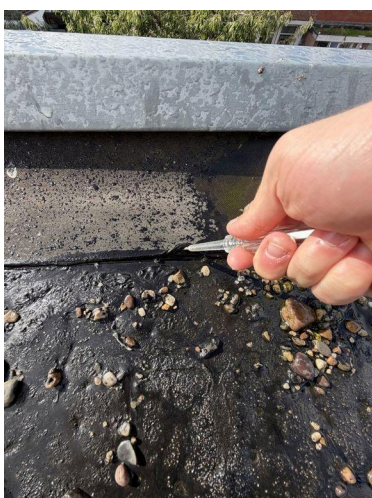
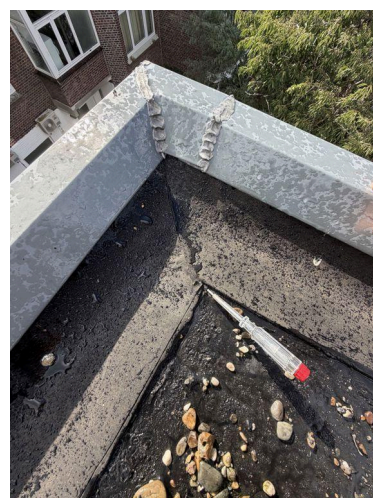
Op het dak zijn plaatselijk losliggende randen van de bitumineuze dakbedekking aangetroffen, vooral rond de afdeklijsten. De onderliggende dakbedekking lijkt op deze plekken nog waterdicht. Preventief herstel is wel nodig om toekomstige lekkages te voorkomen.

Situatie dak: zwakke plekken die vochtdoorslag kunnen geven. Preventief afdichten met een nieuwe bitumenstrook.

- Reinig de bestaande bitumineuze dakbedekking grondig bij de afdeklijsten.
- Breng over de bestaande dakbedekking twee nieuwe bitumenstroken aan, over de volle breedte van de betreffende aansluitingen.
- Voer dit uit volgens de geldende verwerkingsrichtlijnen, zodat losliggende randen en mogelijke toekomstige infiltratiepunten worden verholpen.

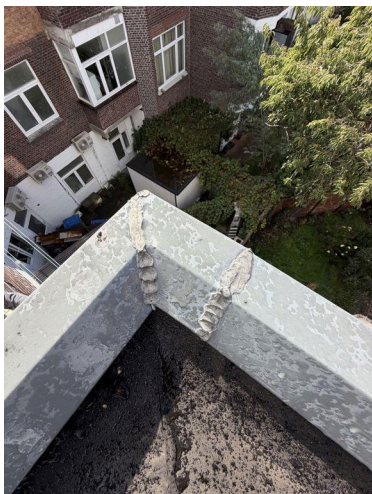
Afdeklijsten zijn goed afgedicht en laten geen water door.

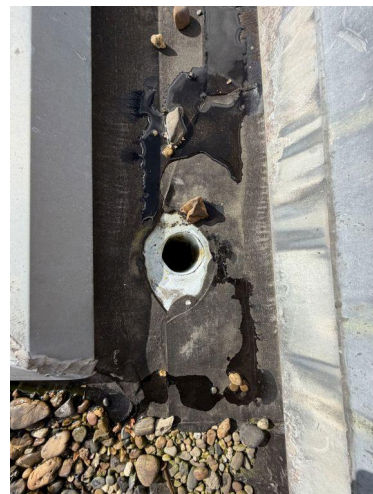
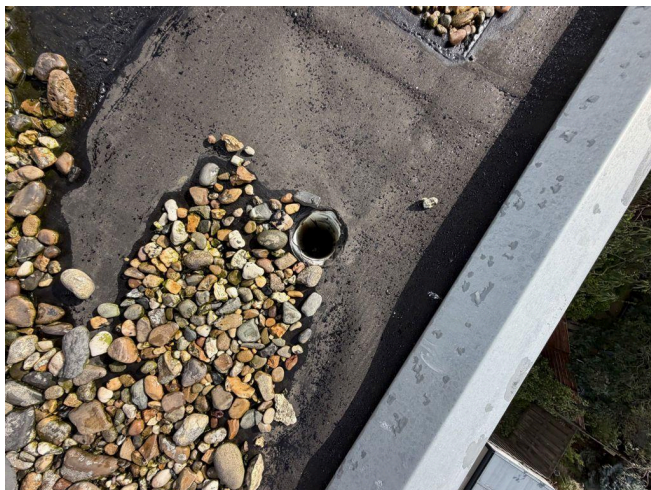
Situatie hemelwaterafvoeren op het dak: er zitten geen blad- of vuilvangers op. Dat kan later tot verstoppingen leiden.
