## Controleverslag 2: tussencontrole

Kenmerk PB-2026-014-C2 · herstellpunten op locatie besproken met de voorman

| Opdrachtgever | VvE Voorbeeldstraat 12 t/m 16 | Werk | Buitenschilderwerk voor- en achtergevel | | |

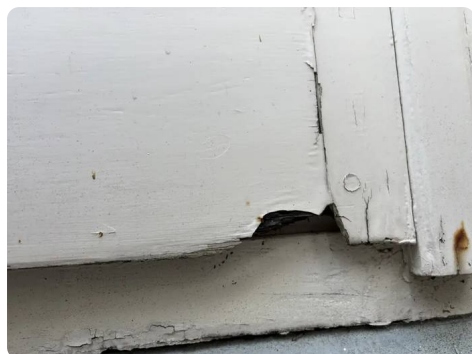
Foto 1 · onderdorpel na afkrabben

### 1. Onderdorpel balkondeur, achtergevel 1e verdieping

**Wat wij zagen** Het rotte hout is afgekrabd maar niet verwijderd. Aan de rechterzijde zit een open holte van circa 8 cm; het hout eromheen is zacht en donker verkleurd.

**Waarom** Verf over nat en rot hout sluit het vocht in. Dit is de meest voorkomende oorzaak van schade binnen twee jaar na een schilderbeurt.

**Wat moet er** Rot hout volledig wegfrezen tot gezond hout, hardhouten inzetstuk verlijmen en schroeven zoals in post 2.3. Pas gronden als het nieuwe hout droog en schoon is.

**Door / wanneer** Aannemer, vóór donderdag. Foto na herstel naar inspecteur vóór het gronden.

| # | Onderdeel | Actie | Wie | Wanneer | Status |
|---|---|---|---|---|---|
| 1 | Onderdorpel balkondeur achter | Rot hout eruit, inzetstuk, pas daarna gronden | Aannemer | Vóór donderdag | HERSTELLEN |

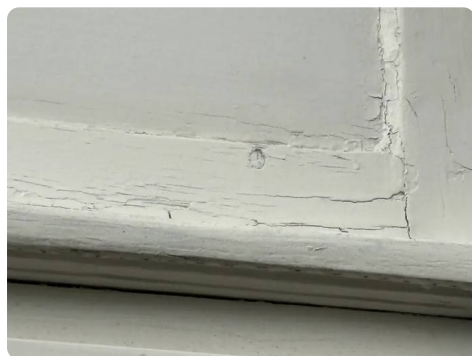
Foto 2 · hoekverbinding kozijn

### 2. Hoekverbinding kozijn, voorgevel 2e verdieping links

**Wat wij zagen** De hoekverbinding staat open over de volle breedte. Er is overheen geschuurd, maar de naad is niet uitgefreesd en niet gevuld.

**Waarom** Via een open verbinding trekt water het kozijn in. De nieuwe verflaag scheurt dan binnen een seizoen op dezelfde plek.

**Wat moet er** Naad uitfrezen, 2-componenten houtvuller aanbrengen, na uitharding vlak schuren en pas daarna gronden.

**Door / wanneer** Aannemer, vóór donderdag, samen met punt 1.

| # | Onderdeel | Actie | Wie | Wanneer | Status |
|---|---|---|---|---|---|
| 2 | Hoekverbinding kozijn voor | Uitfrezen, 2K-vuller, schuren, dan gronden | Aannemer | Vóór donderdag | HERSTELLEN |

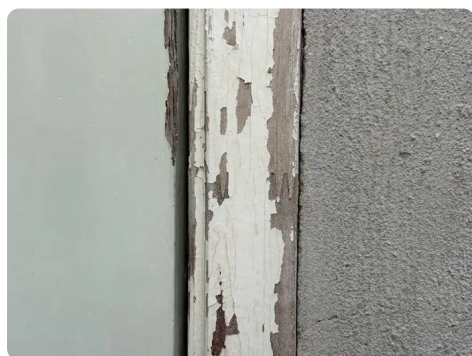
Foto 3 · deurstijl portiekdeur

### 3. Stijl portiekdeur, voorgevel begane grond

**Wat wij zagen** Het afkrabben is begonnen maar nog niet af. Onderaan zitten nog loszittende oude lagen.

**Waarom** Nieuwe verf hecht niet beter dan de laag eronder. Een losse oude laag neemt de nieuwe mee.

**Wat moet er** Afkrabben tot een vaste, draagkrachtige ondergrond. De aannemer rondt dit vandaag af.

**Door / wanneer** Aannemer, vandaag. Wij controleren het resultaat bij controle 3.

| # | Onderdeel | Actie | Wie | Wanneer | Status |
|---|---|---|---|---|---|
| 3 | Stijl portiekdeur | Afkrabben afronden | Aannemer | Vandaag | IN UITVOERING |

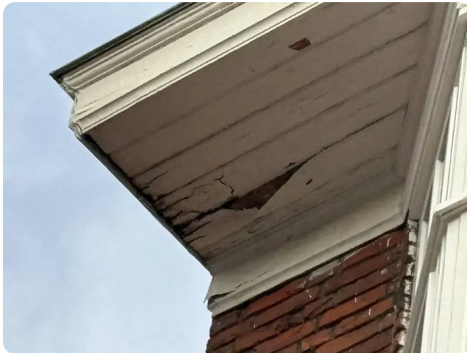
Foto 4 · onderzijde dakoverstek

### 4. Dakoverstek voorgevel, hoek rechts

- Wat wij zagen** Na het verwijderen van de oude verf blijkt de onderzijde van de overstek over circa 4 meter aangetast. Dit was vanaf de straat niet te zien en staat niet in de offerte.
- Meerwerk** De aannemer vraagt € 780 excl. btw voor vervanging van de aangetaste delen. Wij vinden dat marktconform voor deze omvang, inclusief afwerking.
- Advies** Akkoord geven. Dit moet gebeuren nu de steiger er staat; later herstellen kost een nieuwe steiger van ruim € 2.000.
- Besluit** Bestuur, uiterlijk vrijdag, schriftelijk aan de aannemer met ons in kopie.

| # | Onderdeel | Actie | Wie | Wanneer | Status |
|---|---|---|---|---|---|
| 4 | Dakoverstek voor rechts | Akkoord op meerwerk € 780 | Bestuur | Vóór vrijdag | BESLUIT |

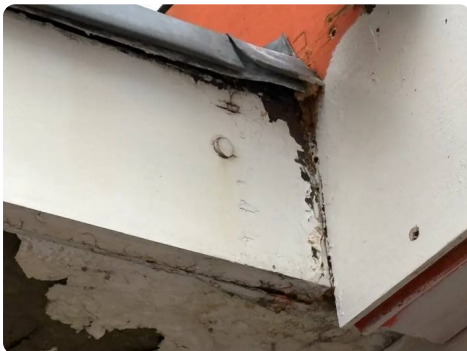
Foto 5 · betonluifel bij regenpijp

### 5. Betonluifel boven de portiekingang

- Wat wij zagen** De verf bladdert rond de aansluiting van de regenpijp op de luifel. De aansluiting lekt; het beton is daar nat.
- Advies** Eerst de aansluiting laten herstellen door een dakdekker of loodgieter, daarna pas schilderen. Anders bladdert de nieuwe verf binnen een jaar opnieuw.
- Planning** De schilder slaat de luifel over tot de aansluiting is hersteld. Dat past binnen de huidige planning als het binnen twee weken gebeurt.

| # | Onderdeel | Actie | Wie | Wanneer | Status |
|---|---|---|---|---|---|
| 5 | Betonluifel portiek | Aansluiting regenpijp laten herstellen | Bestuur | Binnen 2 weken | BESLUIT |
