## Rapport vochtonderzoek

Voorbeeldstraat 12, 2500 AA Den Haag. Rapport vochtonderzoek, projectnummer VO-2026-047.

# RAPPORTAGE VOCHTONDERZOEK EN LEKDETECTIE

| Projectnummer: | VO-2026-047 |

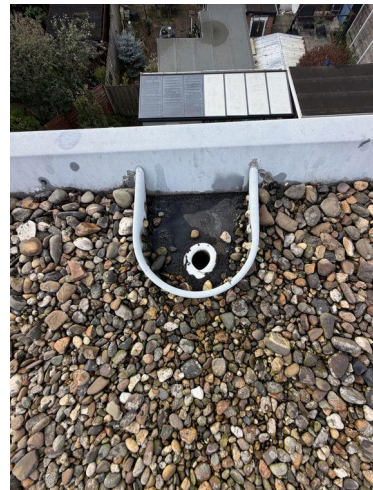
Situatie hemelwaterafvoeren op het dak: er zitten geen blad- of vuilvangers op. Dat kan later tot verstoppingen leiden.

Voorbeeld van hoe het zou moeten.
